## Teknisk forundersøgelsesrapport og skitseprojektering – Svenstrup Bæk o7122\_x

Vandområdeplan Jylland-Fyn (2015-2021)

Rapporten beskriver en forundersøgelse og skitseprojektering for indsats for vandområdet o7122\_x i Vandplanområdeplan 2015-2021.

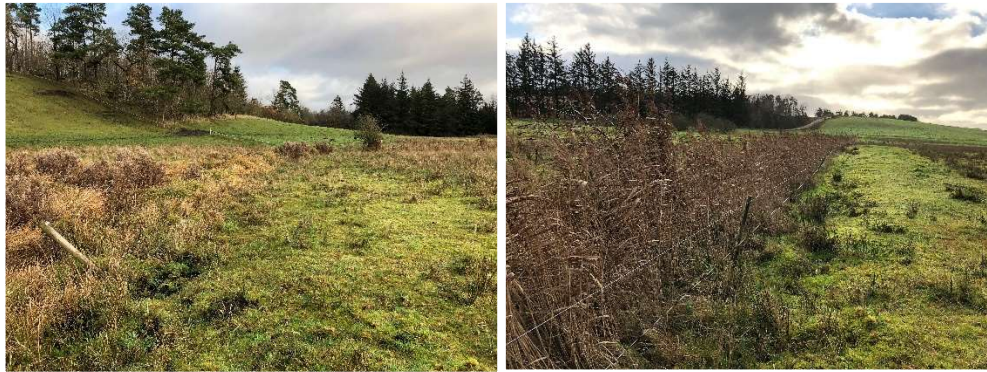
Figur 10: Billedet t.v. viser den del af strækningen, hvor tilløbet og hovedløbet løber sammen (hvor heget ses i baggrunden). Tilløbet kan anes i højre side. Der er ikke noget vandløb ovenfor hvor de to strækninger løber sammen. Billedet t.h. viser tilgroningen af tilløbet. Billederne er taget hvor man kigger opstrøms.

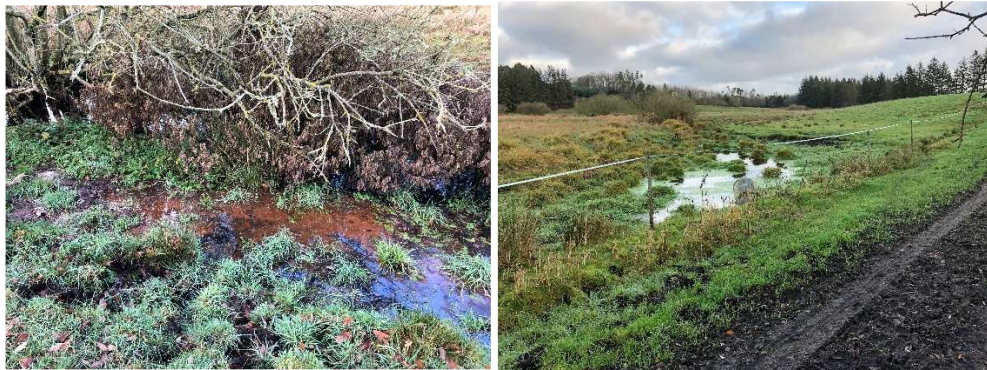
Den nederste del af strækningen på ca. 322 m, hvor tilløbet og hovedløbet løber sammen, bærer vandløbet præg af at være kildefødt og har flere steder et diffust forløb. Først mod afslutningen af strækningen mod underføringen under markvejen begynder vandløbet at tage egentlig form. Der er observeret okker ud mod brinken på en mindre del af strækningen.

Figur 11: Billedet t.v. viser okkerudfældningen på strækningen i hovedløbet. Billedet t.h. viser strækningen opstrøms røret under markvejen.

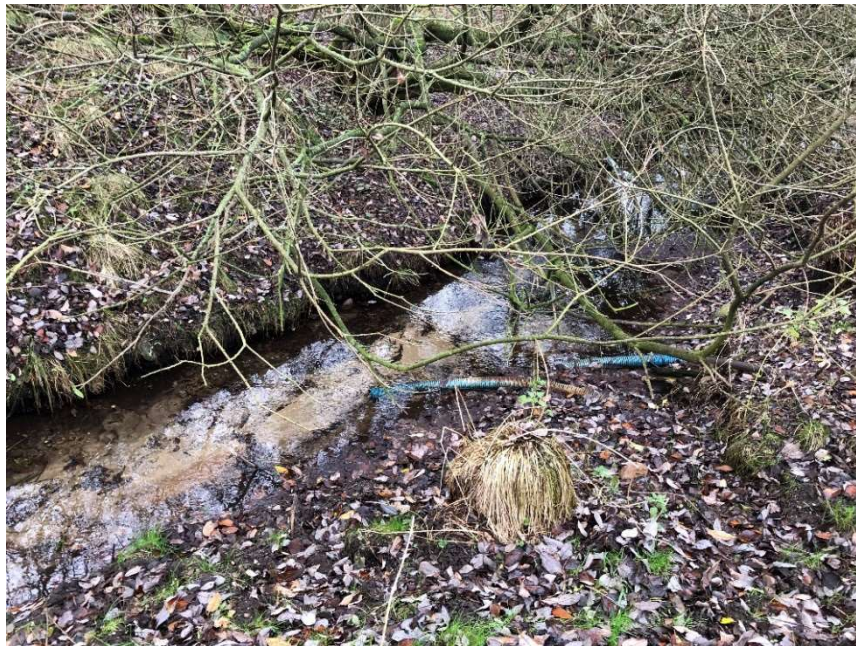
*Figur 13: Billedet viser strækningen, hvor der findes to tilløb, som er rørlagte. Det østlige forløb kan ses til højre i billedet ved de blå rørføringer, mens det vestlige forløb kan anes bagerst i krattet.*

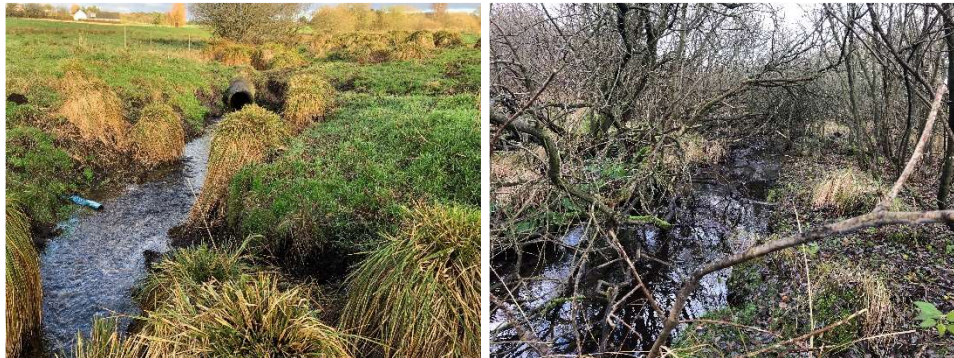
Det 770 m åbne hovedløb ligger skiftevis i et skov/kratområde og et åbnet engområde. Vandløbet har et let slynget naturligt forløb med et fint fald. På hele strækningen er der en stor forekomst af høje tuegræsser både i og nær vandløbet. Bunden består primært af sand, men enkelte steder ses forekomster af grus. På den øverste del af strækningen er der observeret to knækkede rørbroer, og som følge heraf, ligger med for højt fald ud af røret.

Figur 14: Eksempel på den lysåbne strækning med forekomst af grus på bunden (t.v.) og kratområdet med blød sandet bund (t.h.) Rørbroen på billedet til venstre er en af de to observerede rørbroer, som har for højt fald og dermed udgør en faunaspærring.

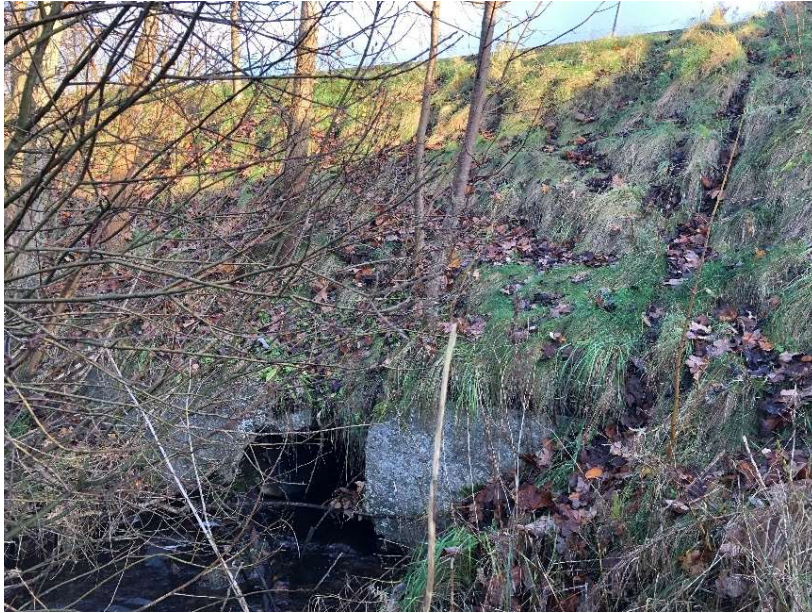
Strækning 3 er ca. 363 m lang og starter ved udløbet fra søen, hvor den undtagne spærring RIN-00331 findes. Strækningen løber gennem et område med skov/krat. Spærringen har et fald på ca. 1,3 m fra søen, som løber under vejen og med udløb i vandløbet. Spærringen er forundersøgt i Vandplan 1, hvor det blev konkluderet, at denne ikke kan løses omkostningseffektivt, da det vil kræve en tømning af hele søen, da der ikke er plads til at lave omløbsstryg.

*Figur 16: Udløbet fra søen med et fald på ca. 1,3 m ses ved betonbygværket. Søen ligger nogenlunde i niveau med vejen, som kan ses på billedet, og faldet er derfor et lodret fald som udgør en total faunaspærring.*

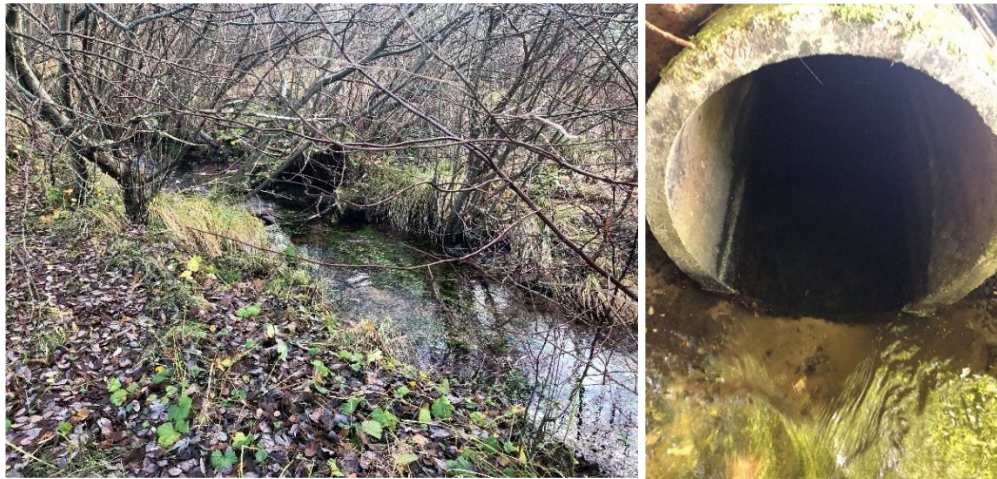
Ved ejendommen er vandløbet rørlagt på ca. 25-27 m. Der er et relativt højt fald ud af røret, så rørlægningen udgør et passageproblem for svage svømmere. Denne bør derfor indmeldes til staten som spærring med henblik på at fjerne den senere. Efter det rørlagte

*Figur 17: Til venstre ses vandløbet nedstrøms udløbet fra søen. Her er god fysisk variation med dødt ved, vandløbsplanter og en smule grus. Til højre ses udløbet af rørlægningen på strækningen.*

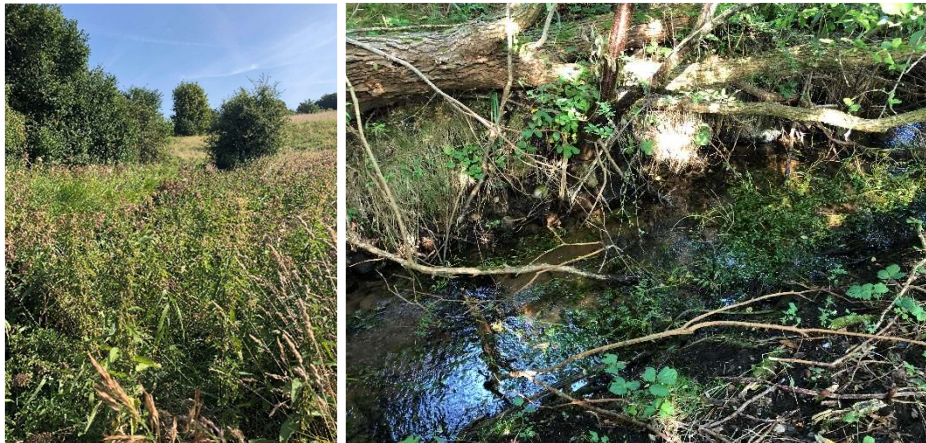
Figur 19: Til venstre ses den øvre del af strækningen efter jernbanen, som er lysåben og med kraftig rørsumpsvegetation (billedet er taget i opstrøms retning). Til højre ses strækningen opstrøms Fjelstedvej, hvor der er en del dødt ved i vandløbet.

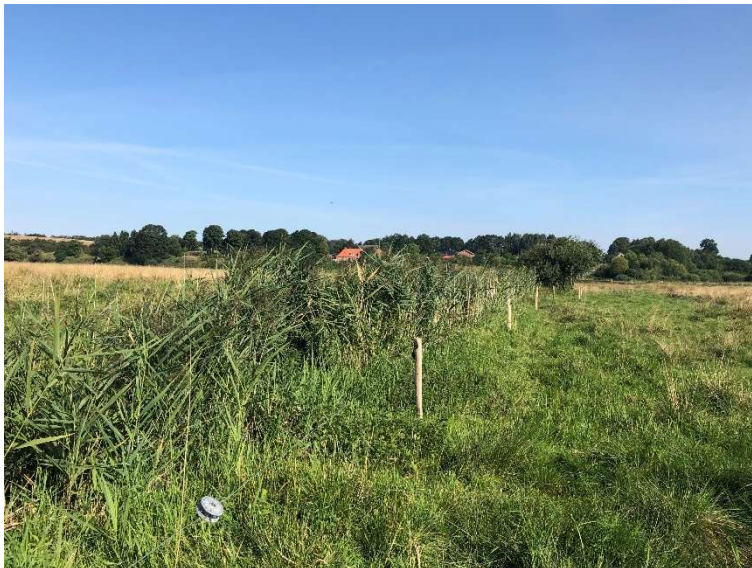
Efter Fjeldstedvej er vandløbet smalt og gror til i rørsumpsvegetation eller ved indsnævring ved tuegræsser. Der er et godt fald på strækningen, som dog reduceres som følge af tilgroningen. Bunden består primært af sand.

Figur 20: Billedet viser strækningen nedenfor Fjelstedvej, som gror kraftigt til i sommerperioden. Billedet er taget i opstrøms retning fra vandområdets afslutning. Fjelstedvej ligger derfor bagerst i billedet.

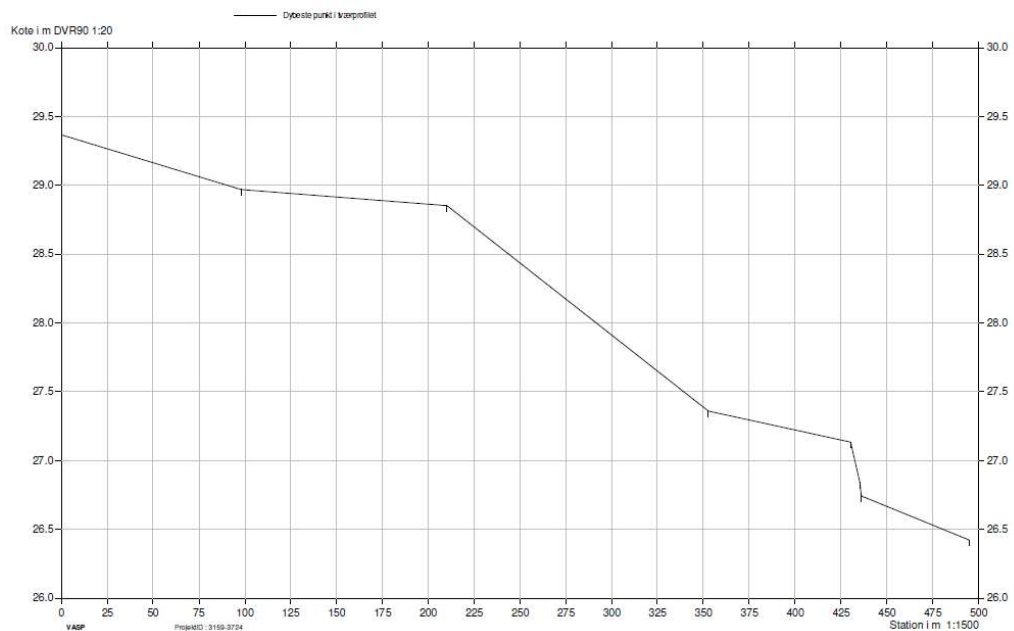
Figur 22: Længdeprofil, som viser den opmålte bund, i den øvre del af vandområde 07122\_x (opstrøms sø) ved besigtigelse i oktober 2021. Der er observeret spærringer i forbindelse med rørbroer ca. ved st. 310 m og 435 m.

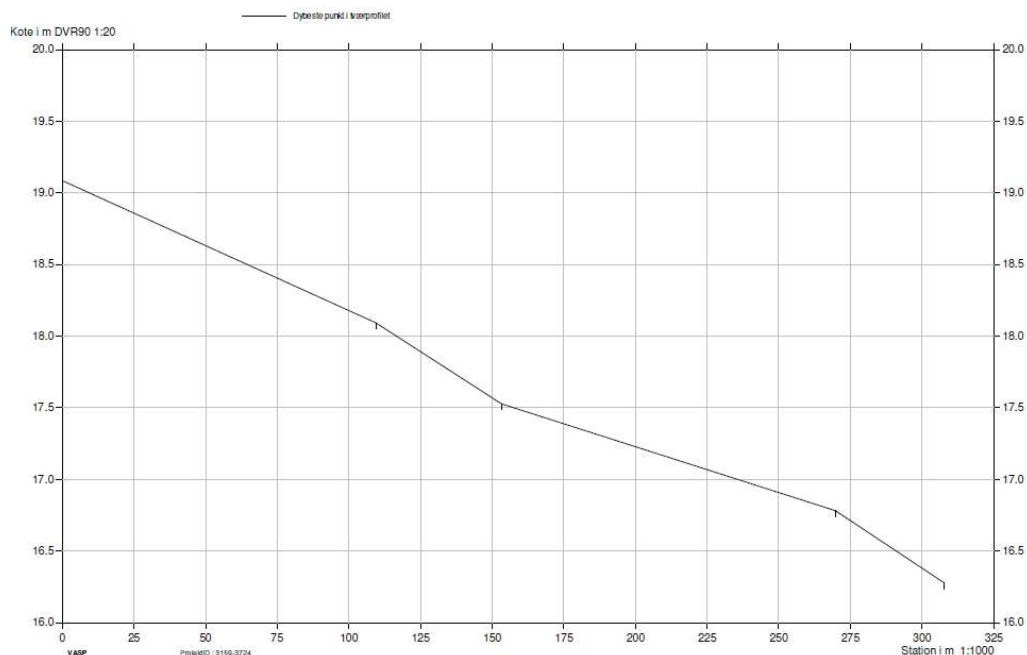
Underføringen ved Fjeldstedvej udgør spærring RIN-00330. Her ligger røret med et mindre fald ved udløb. Røret er tidligere projekteret udskiftet med et nyt forløb som reducerer faldet og sikrer fri passage. Tilsagnet til realisering blev trukket tilbage i efteråret 2021 grundet for høje anlægsomkostninger, så projektet ikke længere kunne gennemføres. Det skal derfor løses sammen med de strækningsbaserede indsatser angivet i denne rapport.

Figur 23: Længdeprofil, som viser den opmålte bund, i den nedre del af vandområde o7122\_x (nedstrøms sø) ved bestigelse i august 2021. Udløbet fra spærring RIN-00330 ses ca. ved st. 109 m.
